INFORMATIEBLAD

Locatie : Hessenweg 45, 47, 49
7771 RD Heemse

Datum rapportage : 4 april 2014
Datum uitvoering : 26 maart 2014
Datum autorisatie : 10 april 2014

Projectnummer: 14BV12747

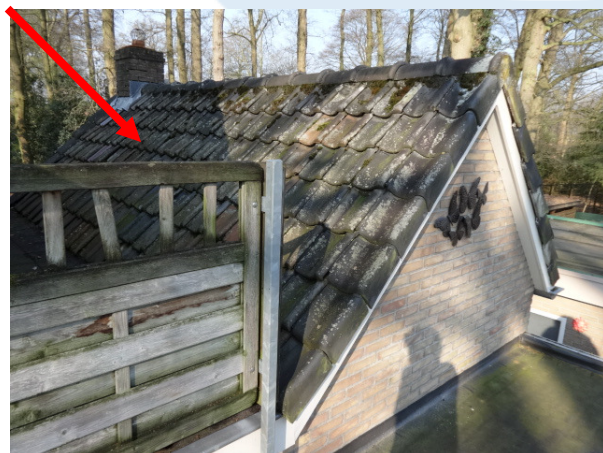
Afbeelding 5: woning nr 49/buitenzijde/dakbeschot berging

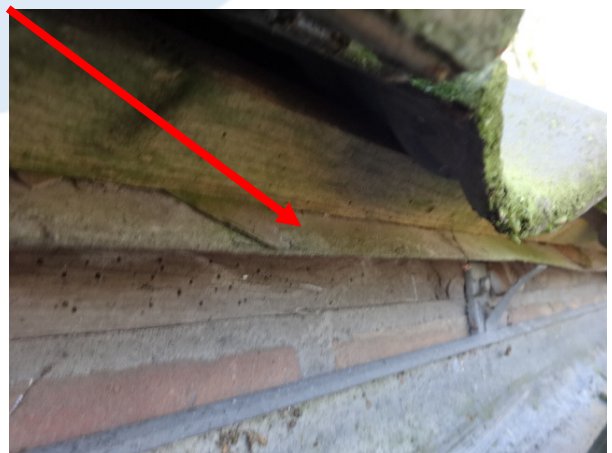
Afbeelding 6: woning nr 49/buitenzijde/dakbeschot berging

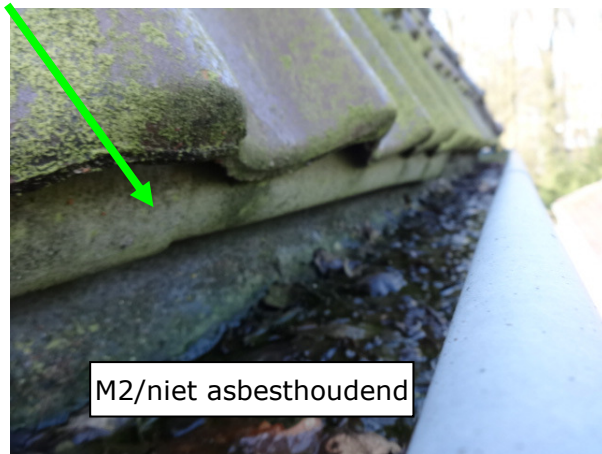
Afbeelding 7: nr 47 kerk/ buitenzijde/bitumen vogelschroten dak

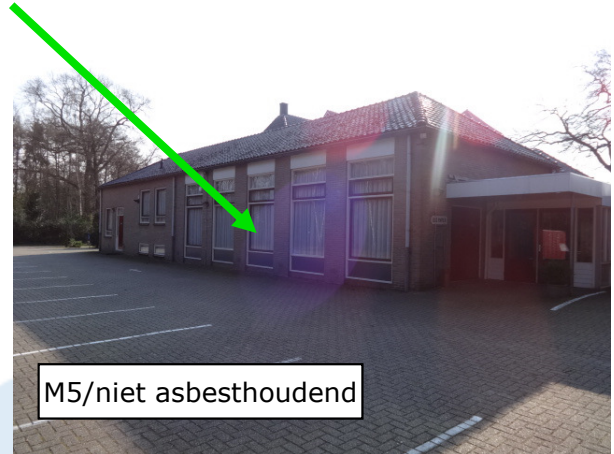
Afbeelding 8: nr 47 kerk/ buitenzijde/beglazingskit ramen met enkelglas

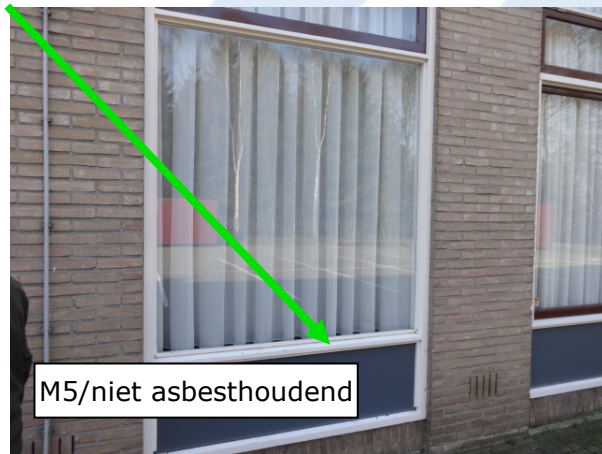
Afbeelding 9: nr 47 kerk/ buitenzijde/beglazingskit ramen met enkelglas

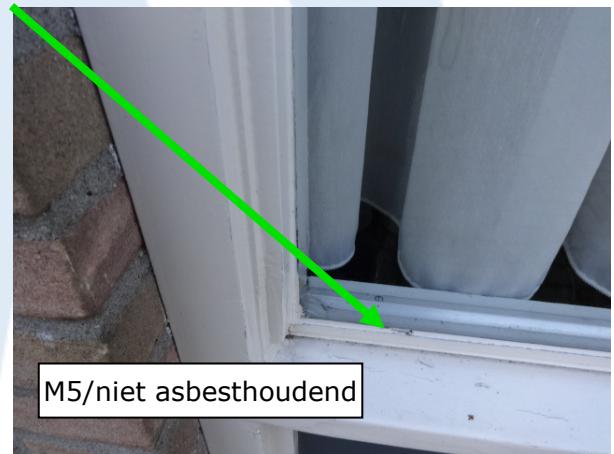
Afbeelding 10: nr 47 kerk/ buitenzijde/beglazingskit ramen met enkelglas

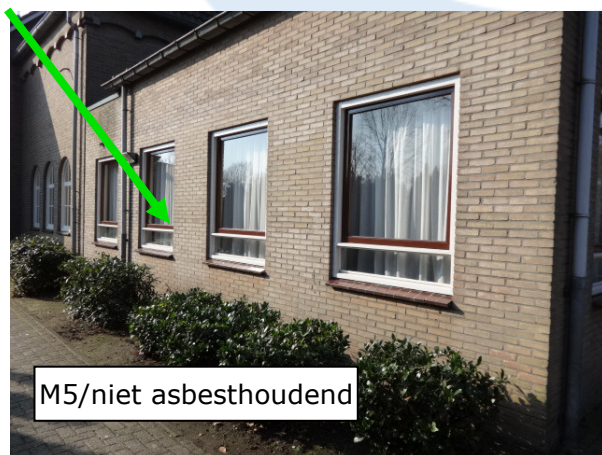
Afbeelding 11: nr 47 kerk/ buitenzijde/beglazingskit ramen met enkelglas

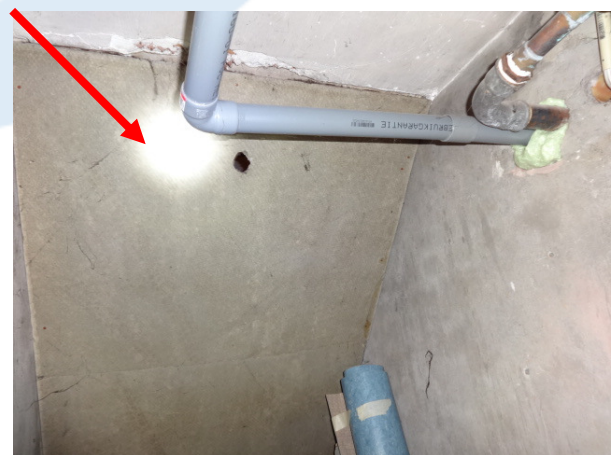
Afbeelding 12: nr 47 kerk/ binnenzijde/plaat onderzijde keldertrap

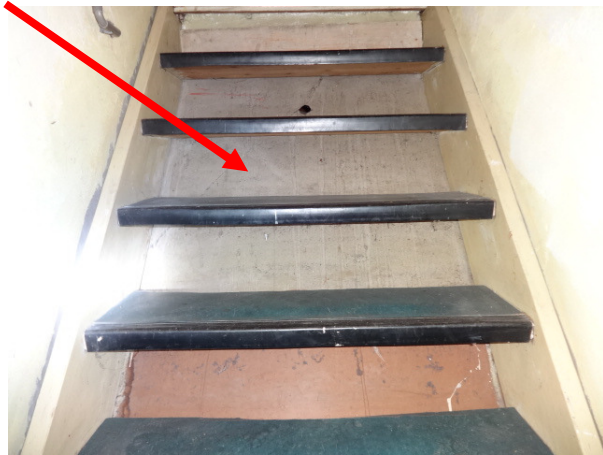
Afbeelding 13: nr 47 kerk/ binnenzijde/plaat onderzijde keldertrap

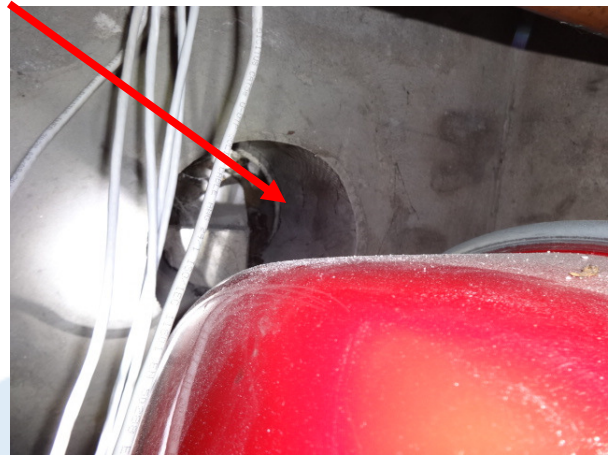
Afbeelding 14: nr 47 kerk/ binnenzijde/ventilatiekoker kelder

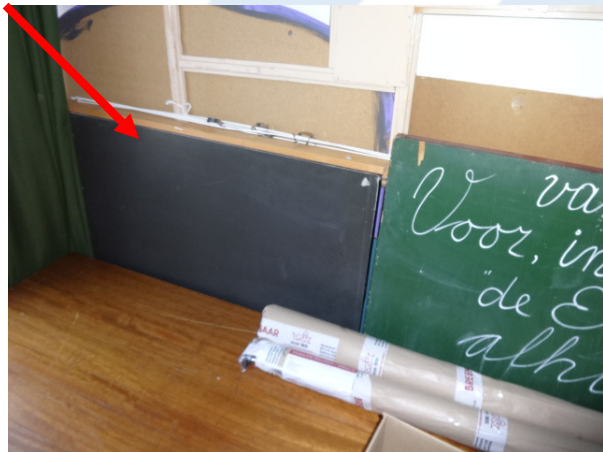
Afbeelding 15: nr 47 kerk/ binnenzijde/schoolbord podium

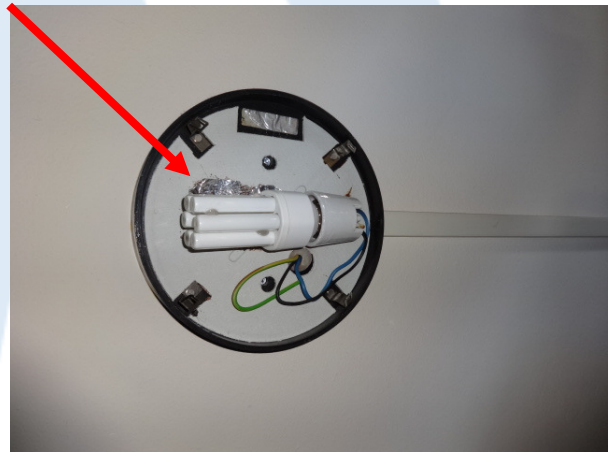
Afbeelding 16: nr 47 kerk/ binnenzijde/plaatje in armatuur tegen wand naar kelder

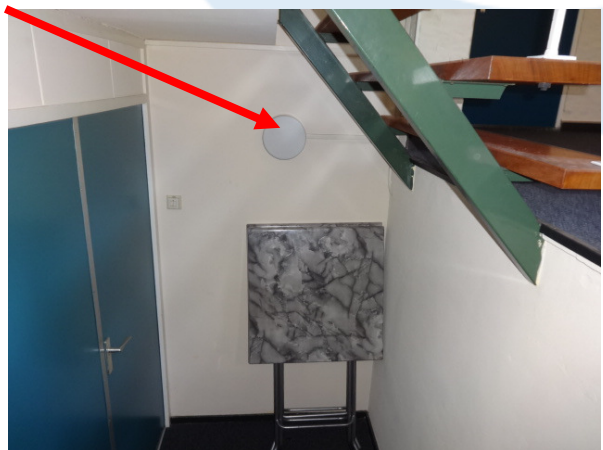
Afbeelding 17: nr 47 kerk/ binnenzijde/plaatje in armatuur tegen wand naar kelder

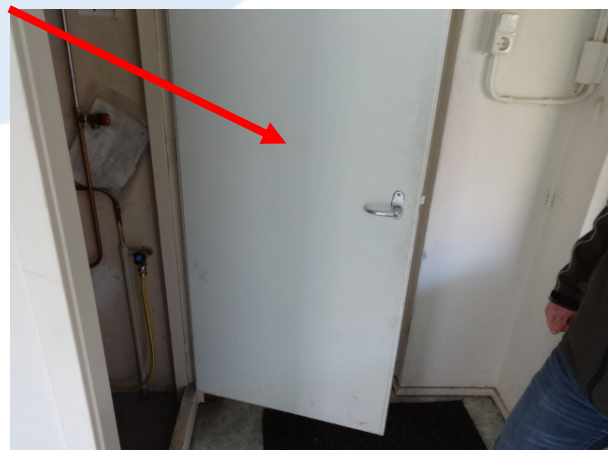
Afbeelding 18: nr 45/ binnenzijde/deurplaat cv ruimte

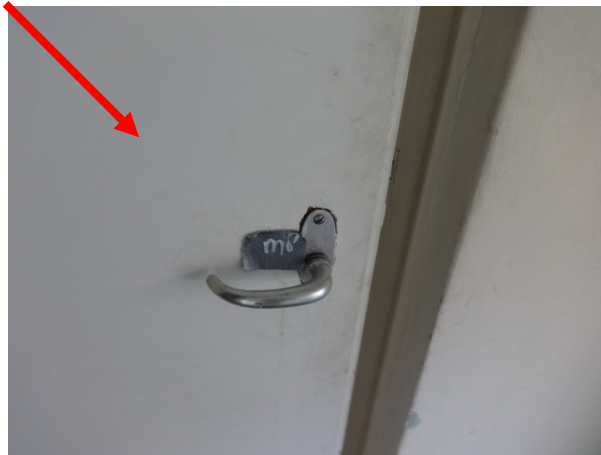
Afbeelding 19: nr 45/ binnenzijde/deurplaat cv ruimte

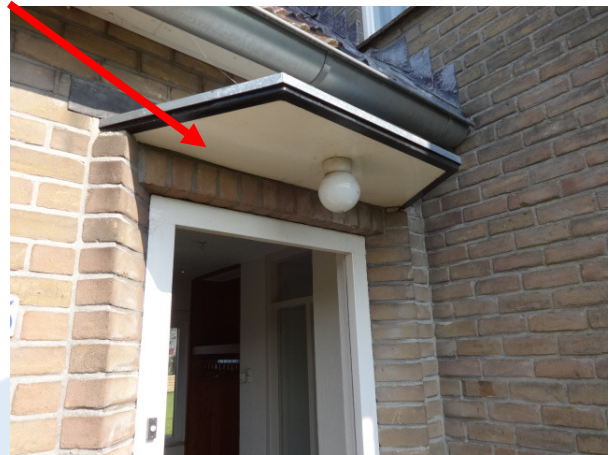
Afbeelding 20: nr 45/ buitenzijde/plaatje onderzijde overkapping entree
