## Asbestinventarisatie

Grotestraat 88, 88a en 90 te Eibergen

# Asbestinventarisatierapport

Kerkgebouw en pastorie aan de Grotestraat 88, 88a en 90 te Eibergen

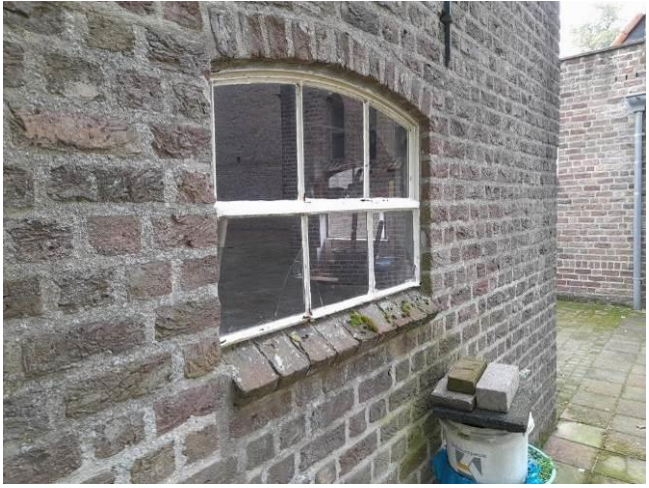
Opmerkingen	Advisering
Asbestverdachte materialen en/of locaties:	
Stopverf onder plasto elastische glaskit stalen raamkozijn bijgebouw achter nr. 88 (niet te bemonsteren zonder verregaande schade aan te brengen of de functie aan te tasten)

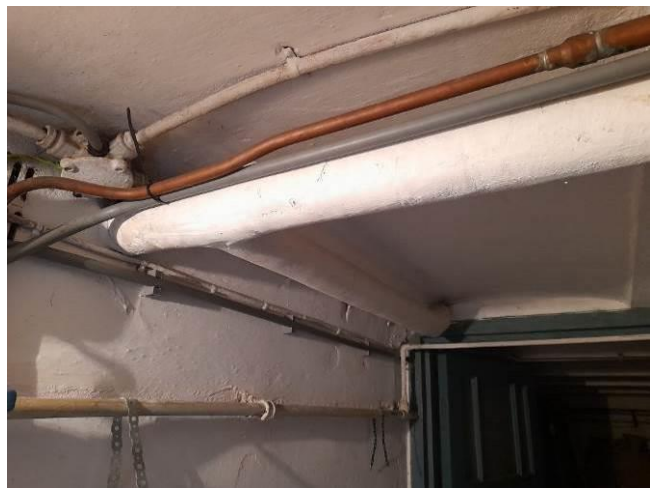
Leidingisolatie kelder, kruipruimte en zolderverdieping nr. 88a (niet te bemonsteren zonder verregaande schade aan te brengen of de functie aan te tasten)

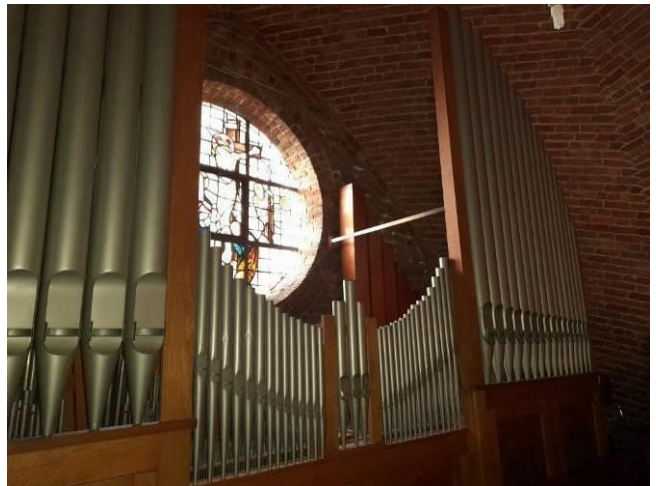
Binnenzijde kerkorgel (niet toegankelijk)

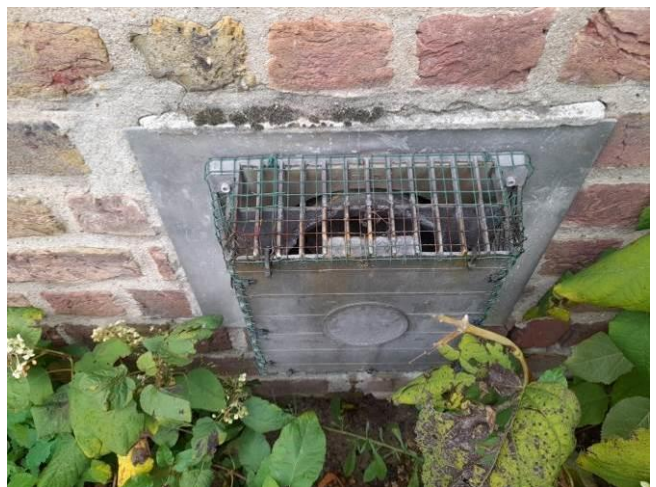
Doorvoeren gevel (niet inspecteerbaar zonder verregaande schade aan te brengen)

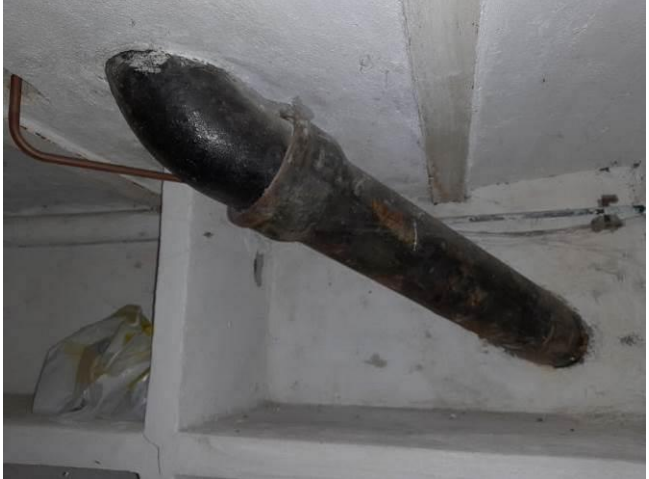
<p>Afdichting mof gietijzeren leiding kelder nr. 88a (niet inspecteerbaar of te bemonsteren zonder verregaande schade aan te brengen of de functie aan te tasten)</p>

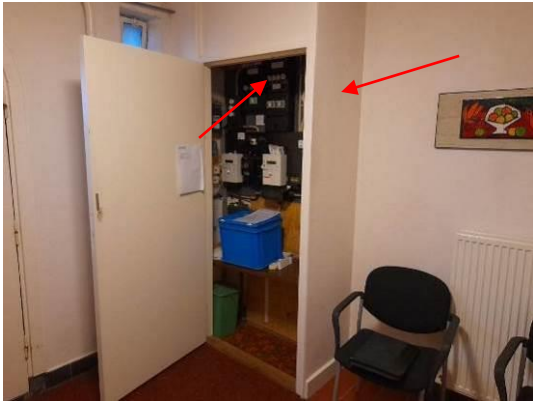
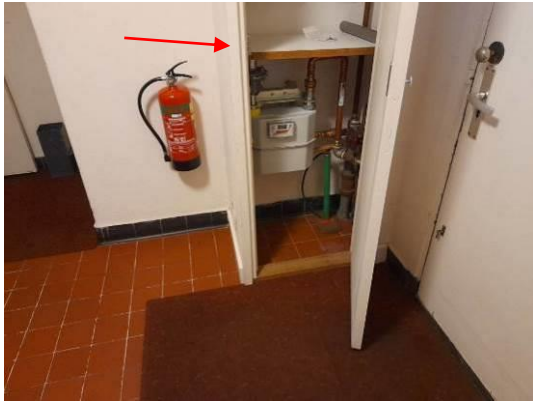
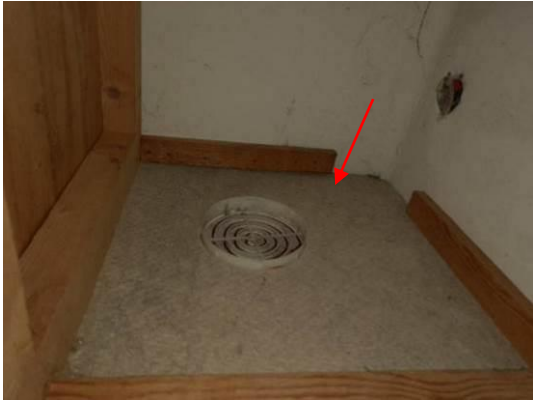
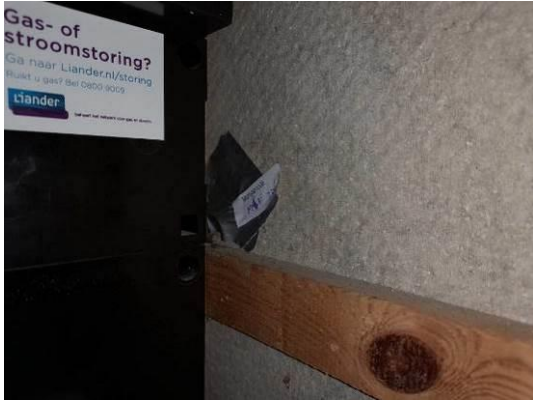
Bron 1: 4YV-7E

<b>Toepassing</b>	Vlakke plaat	<b>Monstercode</b>	M1
<b>Soort materiaal</b>	Cement	<b>Analysecertificaat</b>	1634593
<b>Bevestiging</b>	Gespijkerd	<b>Type asbest</b>	Chrysotiel
<b>Locatie</b>	Wand meterkast begane grond tussenbouw nr. 88	<b>Percentage</b>	2-5
<b>Overige locaties</b>	N.v.t.	<b>Beschadiging</b>	Licht beschadigd
<b>Gebondenheid</b>	Hechtgebonden	<b>Mate van verwerking</b>	Niet verweerd
<b>Totale hoeveelheid</b>	4 m <sup>2</sup>	<b>Risicoklasse handeling</b>	2 Containment

<b>Samenvattend</b>	Opstellen asbestbeheersplan bij blijvend gebruik van het gebouw zonder asbestverwijdering. Sanering op termijn maar voorafgaand aan renovatie of sloop noodzakelijk		
<b>Specifieke opmerking m.b.t. veilige verwijdering</b>	Geen direct risico, bron verwijderen voorafgaand aan renovatie en/of sloop door een gecertificeerd asbestverwijderingsbedrijf conform SMA-rt (bijlage 1)
