Asbestinventarisatie

Pastoor. C.M. van
Everdingenstraat 34 te Rietmolen

Asbestinventarisatierapport

Kerkgebouw en pastoriewoning aan de
Pastoor C.M. van Everdingenstraat 34 te Rietmolen

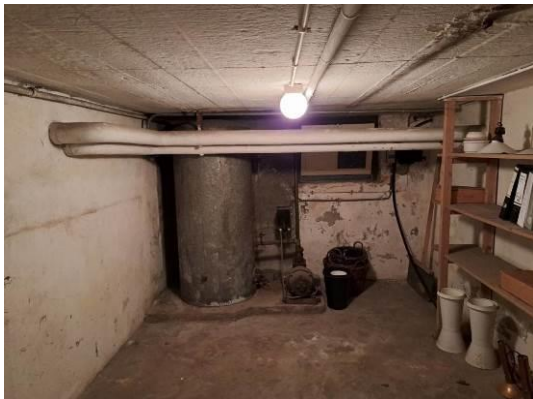
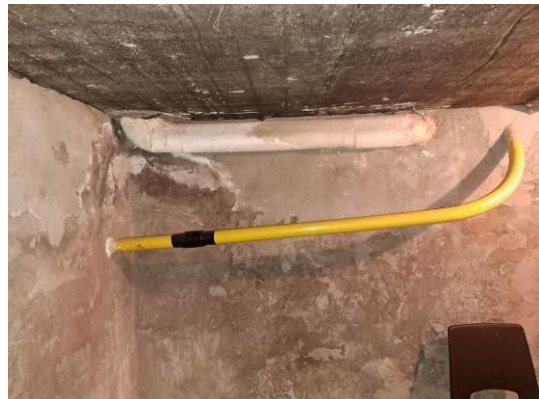
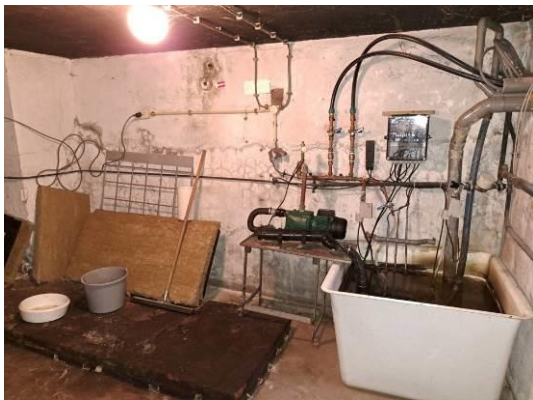
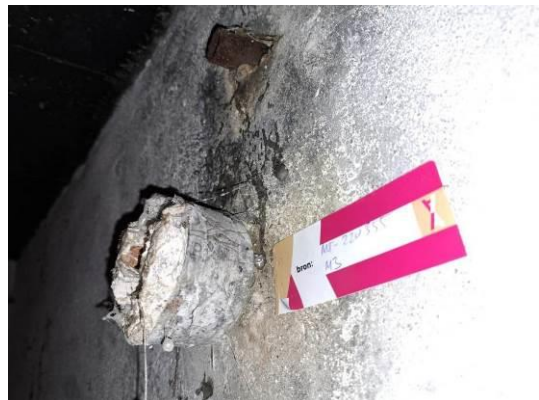
Bron 3: 49G-AA

Toepassing	Leidingisolatie	Monstercode	M3
Soort materiaal	Isolatie	Analysecertificaat	1426165
Bevestiging	Gewikkeld	Type asbest	Amosiet
Locatie	kelder	Percentage	15-30
Overige locaties	N.v.t.	Beschadiging	Ernstig beschadigd
Gebondenheid	Niet hechtgebonden	Mate van verwerking	Niet verweerd
Totale hoeveelheid	9 m ¹	Risicoklasse handeling	2a Containment

Samenvattend	Opstellen beheersplan sanering op termijn noodzakelijk. Visueel zijn geen restanten isolatie op de vloer aangetroffen.
Specifieke opmerking m.b.t. veilige verwijdering	Geen direct risico, bron verwijderen voorafgaand aan renovatie en/of sloop door een gecertificeerde asbestverwijderaar conform SMA-rt (bijlage 1)

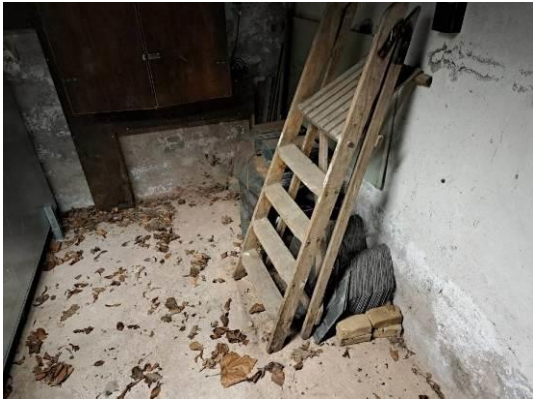
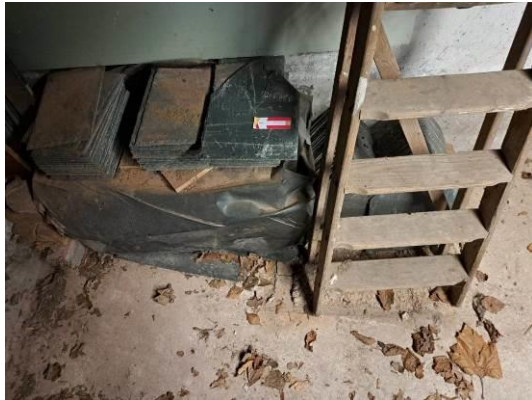
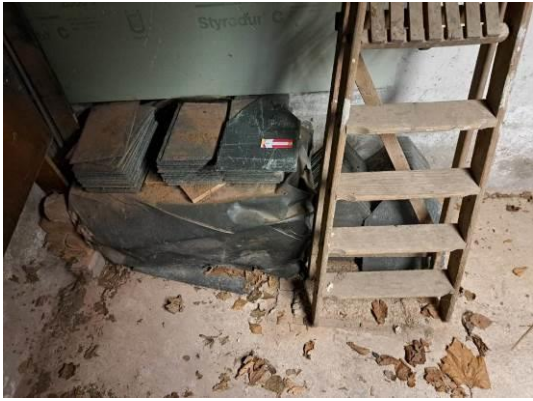
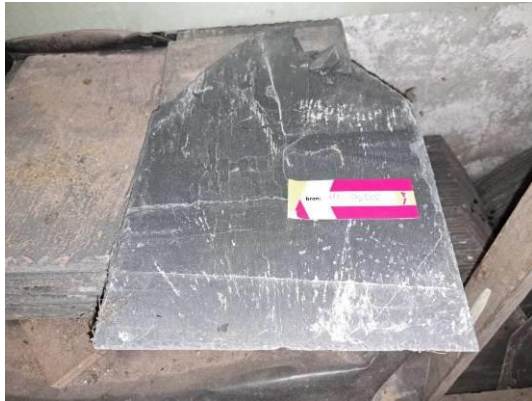
3.4 Details bronnen asbest niet aantoonbaar

Bron 1: 37P-89		BEVAT GEEN ASBEST!	
Toepassing	Dakleien	Monstercode	M1
Soort materiaal	Cement	Analysecertificaat	1426165
Bevestiging	Los	Type asbest	Niet aantoonbaar
Locatie	kelder	Percentage	< 0,1
Overige locaties	N.v.t.	Beschadiging	N.v.t.
Gebondenheid	N.v.t.	Mate van verwerking	N.v.t.
Totale hoeveelheid	N.v.t.	Risicoklasse handeling	N.v.t.

Samenvattend	Asbest niet aantoonbaar.		
Specifieke opmerking m.b.t. veilige verwijdering	Geen specifieke maatregelen m.b.t. asbest
