VERKENNEND BODEMONDERZOEK  
conform NEN 5740  
en  
VERKENNEND ONDERZOEK ASBEST IN GROND  
conform NEN 5707

in verband met de voorgenomen realisatie van enkele woningen met tuin  
op een locatie aan de

Waalseweg (nabij nr. 73) te Tull en 't Waal

rapportnummer : 244.040.BR.11.ROS  
rapportdatum : 26 april 2024

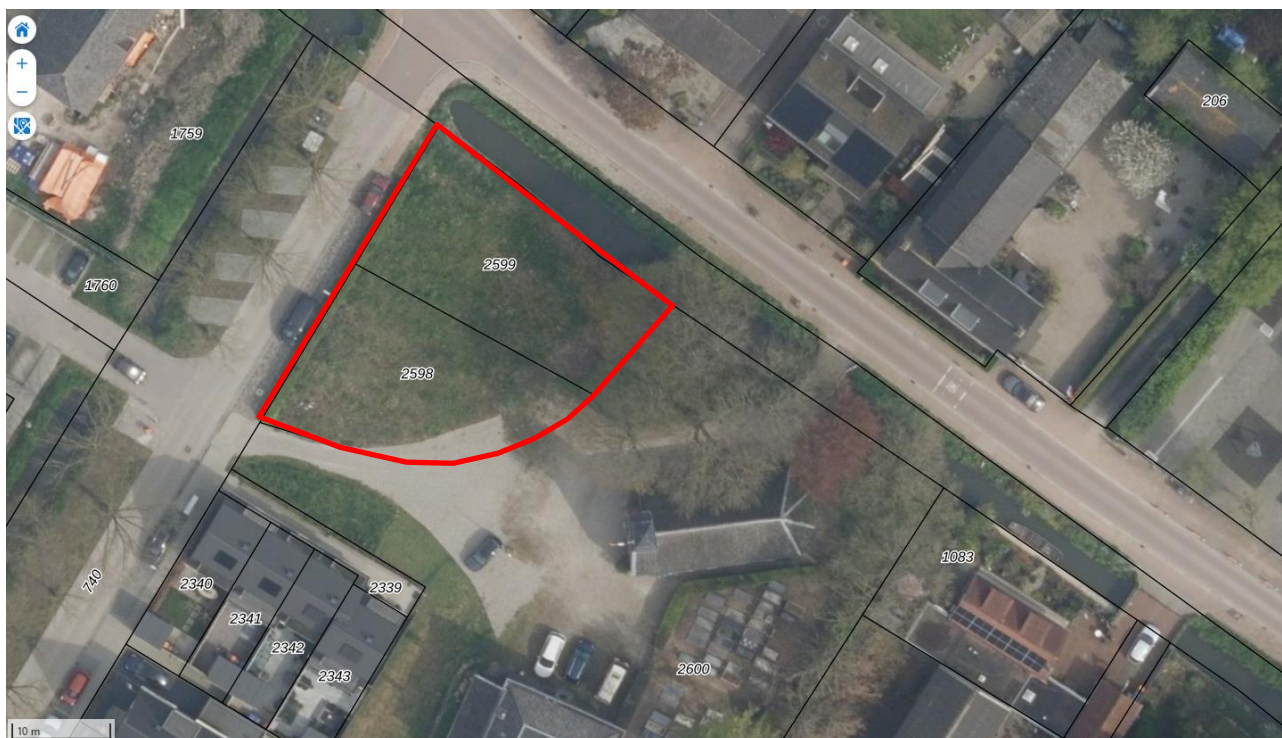
Figuur 1: luchtfoto onderzoekslocatie (Provincie Utrecht)

In figuur 1 is een luchtfoto afkomstig van de Provincie Utrecht weergegeven. De onderzoekslocatie is op de luchtfoto met een rode lijn globaal weergegeven.

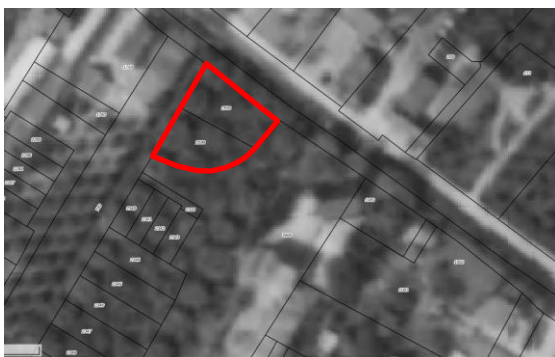
Figuur 2: luchtfoto 1950

Zichtbaar is dat ter plaatse van de onderzoekslocatie in de jaren '50 een boomgaard aanwezig was. Op de luchtfoto's uit de jaren '90 tot medio 2019 is een deel van het perceel 2598 bebouwd met een woning. In 2020/2021 zijn de percelen ten zuiden van de onderzoekslocatie bebouwd met woningen, waarbij de huidige indeling van de onderzoekslocatie is ontstaan. Op basis van de luchtfoto's bestaan er geen verdenkingen voor de aanwezigheid van voormalige watergangen op de locatie.

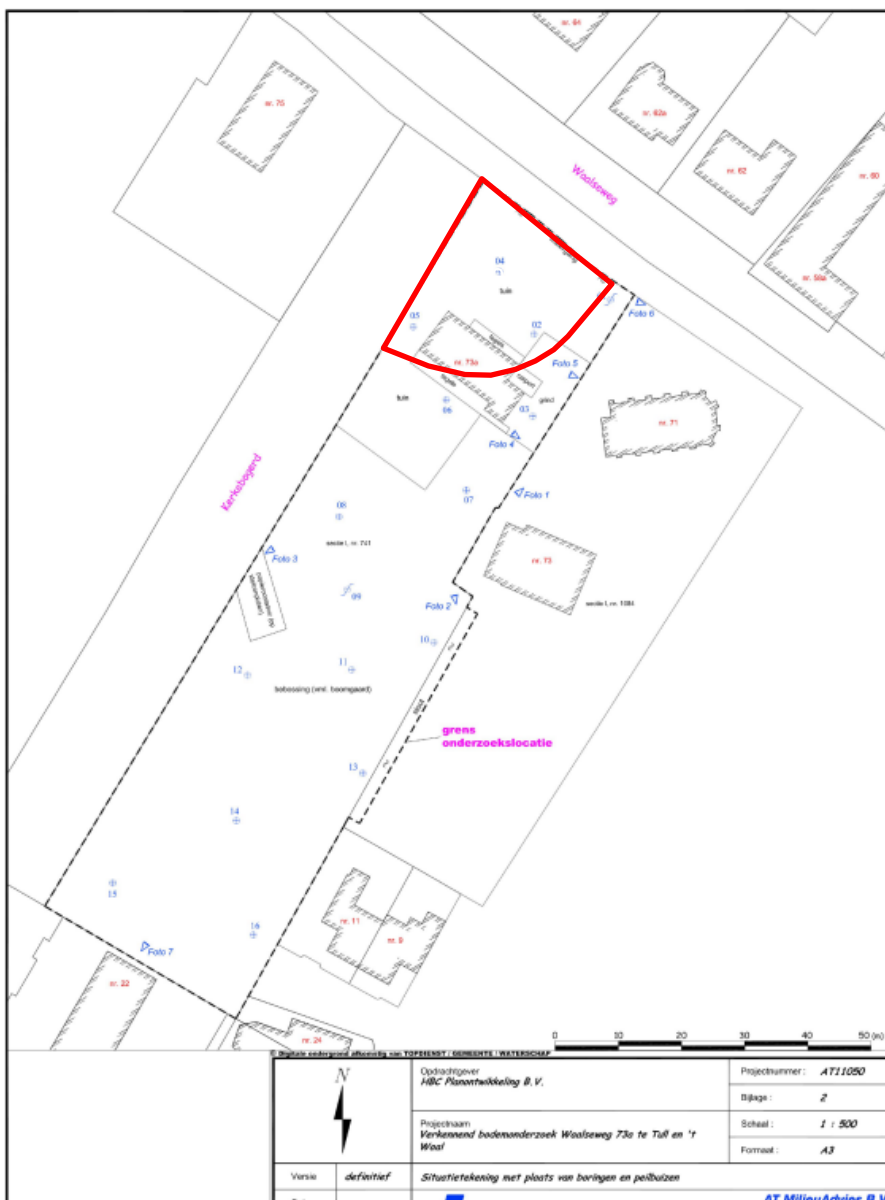
Figuur 6: onderzoekslocatie bodemonderzoek 2011.

In het digitaal systeem van de gemeente Houten wordt aangegeven dat de locatie in het verleden deel uitmaakte van een terrein waar in 2011 een verkennend bodemonderzoek heeft plaatsgevonden. Het onderzoek is destijds uitgevoerd door AT Milieuvadvis B.V. De rapportage heeft het kenmerk AT11050. Het onderzoek had betrekking op zowel de huidige onderzoekslocatie als het terrein ten zuiden hiervan waar reeds nieuwbouw van woningen heeft plaatsgevonden. Ten tijde van het onderzoek was de voormalige woning (huisnr. 73a) ter plaatse van de huidige onderzoekslocatie nog aanwezig (zie figuur 6). Aangegeven wordt dat er geen ondergrondse opslagtank voor HBO aanwezig is geweest. De boringen B02, B04 en B05 van het voorgaand onderzoek bevonden zich ter plaatse van de huidige onderzoekslocatie. In de bovengrond in de boringen B04 en B05 zijn geringe bijmengingen met puin aangetroffen. De geroerde bovengrond blijkt licht verontreinigd met PCB's. Bestrijdingsmiddelen (OCB's) blijken niet aantoonbaar aanwezig te zijn. In een mengmonster van de zintuiglijk schone kleigrond op het terrein is enkel een licht verhoogd gehalte aan nikkel aangetoond. Het grondwater blijkt enkel een licht verhoogde concentratie aan barium aangetoond.

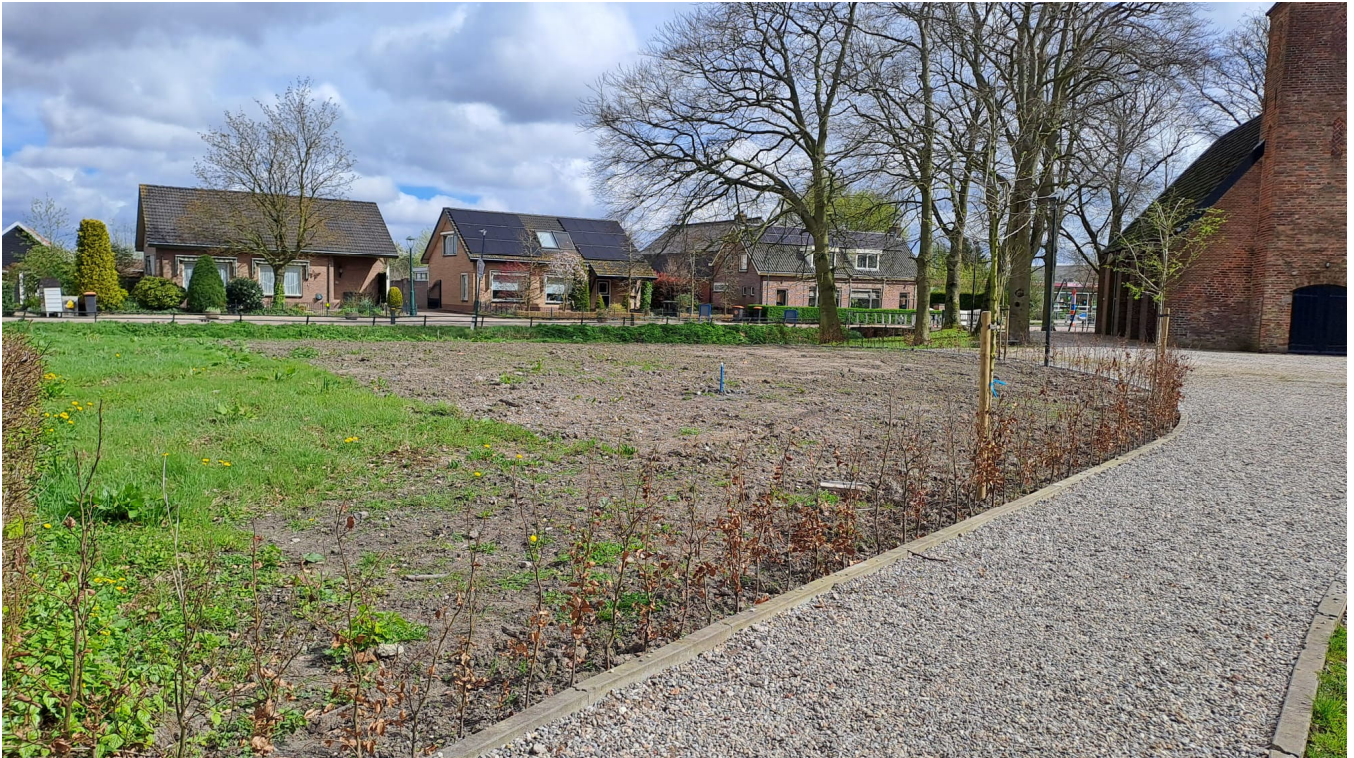
Foto 1: overzicht

Op 10 augustus 2023 heeft voorafgaand aan de veldwerkzaamheden een locatie-inspectie plaatsgevonden. De locatie ligt momenteel braak.

Er zijn geen waarnemingen gedaan die kunnen duiden op mogelijke aanwezigheid van bodemverontreinigingen. Op het maaiveld en in de bovengrond bevinden zich wel geringe bijmengingen met onder andere ongedefinieerd puin.
