## Verkennd bodemonderzoek

Molenstraat 5 te Angeren

Projectcode: P08420

Versie: Definitief

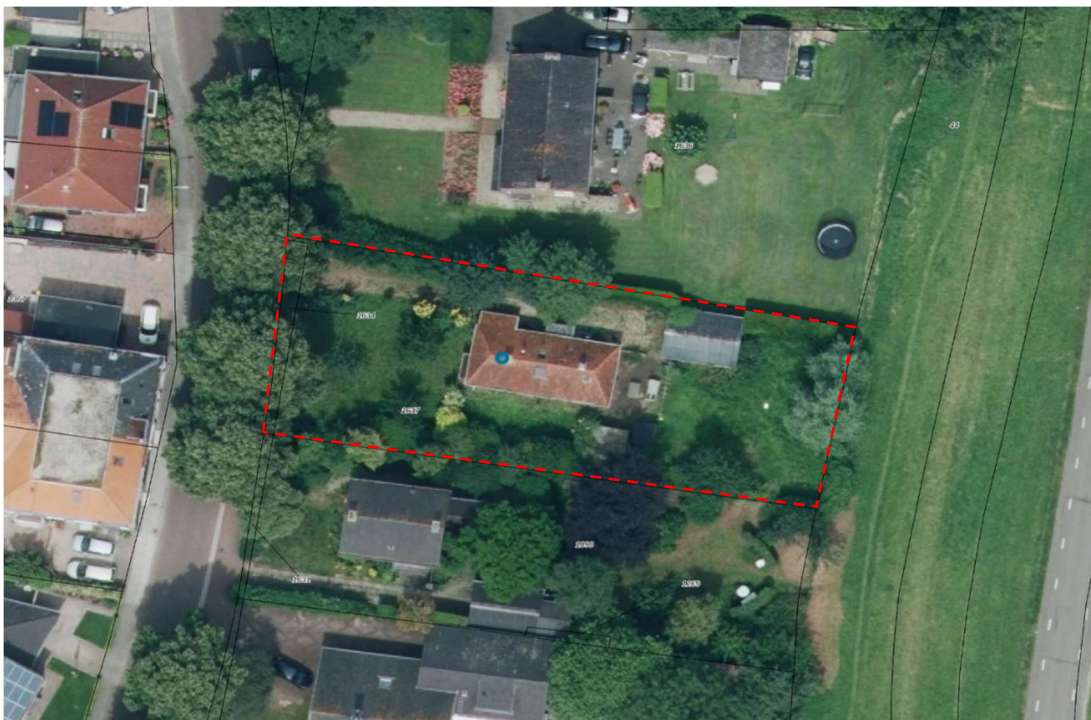
Afbeelding 2.1: Luchtfoto met globale locatiegrenzen (bron: Topotijdreis 2024)

De onderzoekslocatie is gelegen ten oosten van het centrum van Angeren tegen de Rijndijk aan. Ten noorden van locatie ligt de (protestantse) kerk, ten westen en zuiden zijn voornamelijk woningen gelegen en ten oosten liggen de uiterwaarden. Het te onderzoeken perceel is in gebruik als wonen met tuin. Een tekening met daarop de regionale ligging van de locatie is opgenomen als bijlage 1.

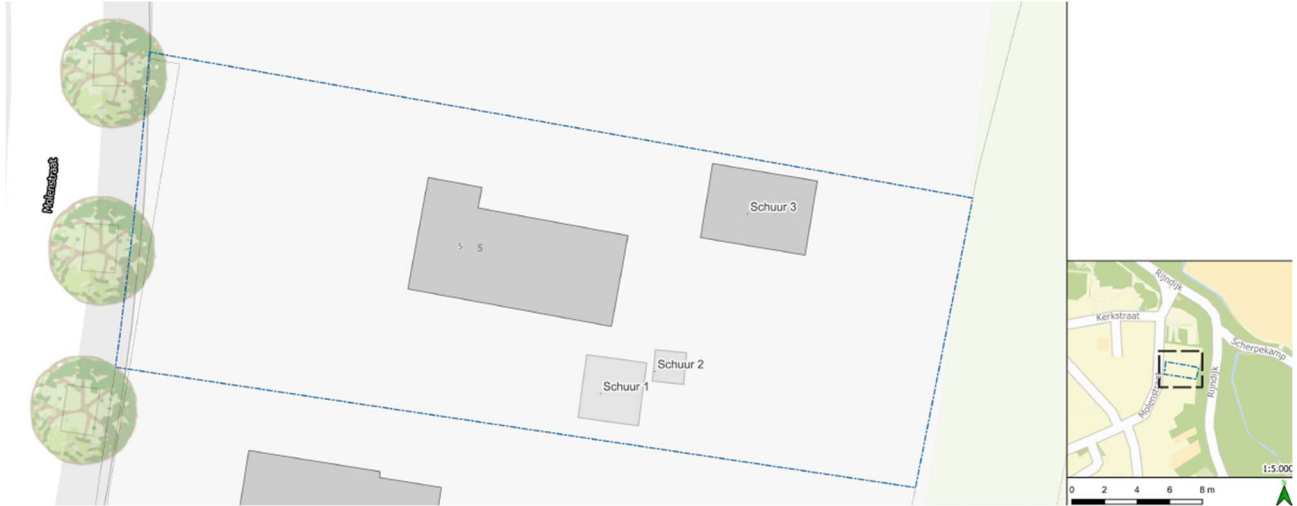
Afbeelding 2.2: Onderzoeklocatie waarop de woning en drie schuurtjes staan.

Op de luchtfoto's (van Topotijdreis; Kadaster) lijken de daken van de schuurtjes (afbeelding 2.2) welke op de locatie aanwezig zijn asbestverdacht. Ook op de asbestdakenkaart van provincie Gelderland wordt aangegeven dat tenminste één schuurtje (nr. 2) verdacht is op asbest. Als daken van asbesthoudend plaatmateriaal niet voorzien zijn van dakgoten kan er door verwerking van de daken asbest in de bodem terecht komen. Dit gebeurt waar water met asbest op de bodem valt, de druppelzone.

Vooraf de werkzaamheden is één van de daken van een schuurtje (nr. 3, zie afbeelding 2.2) als asbestverdacht beschouwd. Op de meest verdachte plek in de druppelzone, ter plaatse van de regenpijp die afwatert op het maaiveld is een asbestgat geplaatst (afbeelding 3.1: linker foto). De situatie achter deze schuur is onduidelijk omdat deze niet bereikbaar was. Op Street Smart is te zien dat daar een dakgoot langsloopt (afbeelding 3.2), maar of er ook een regenpijp aan vast zit is niet waarneembaar.

Op een ander schuurtje (nr.2) hebben asbest golfplaten gelegen. Deze zijn er tijdens een storm afgewaaid en vervangen. Daarnaast is er ter plaatse van dit schuurtje (de kleine groene op de rechter foto) zintuiglijk asbestverdacht materiaal waargenomen. Om deze redenen en beperkte omvang van de druppelzone is er bij dit schuurtje één asbestgat gegraven (afbeelding 3.1: rechter foto). Door de velwerker is aangegeven dat het dak van schuurtje (nr. 1) wat haaks op het kleine schuurtje staat niet asbestverdacht is.

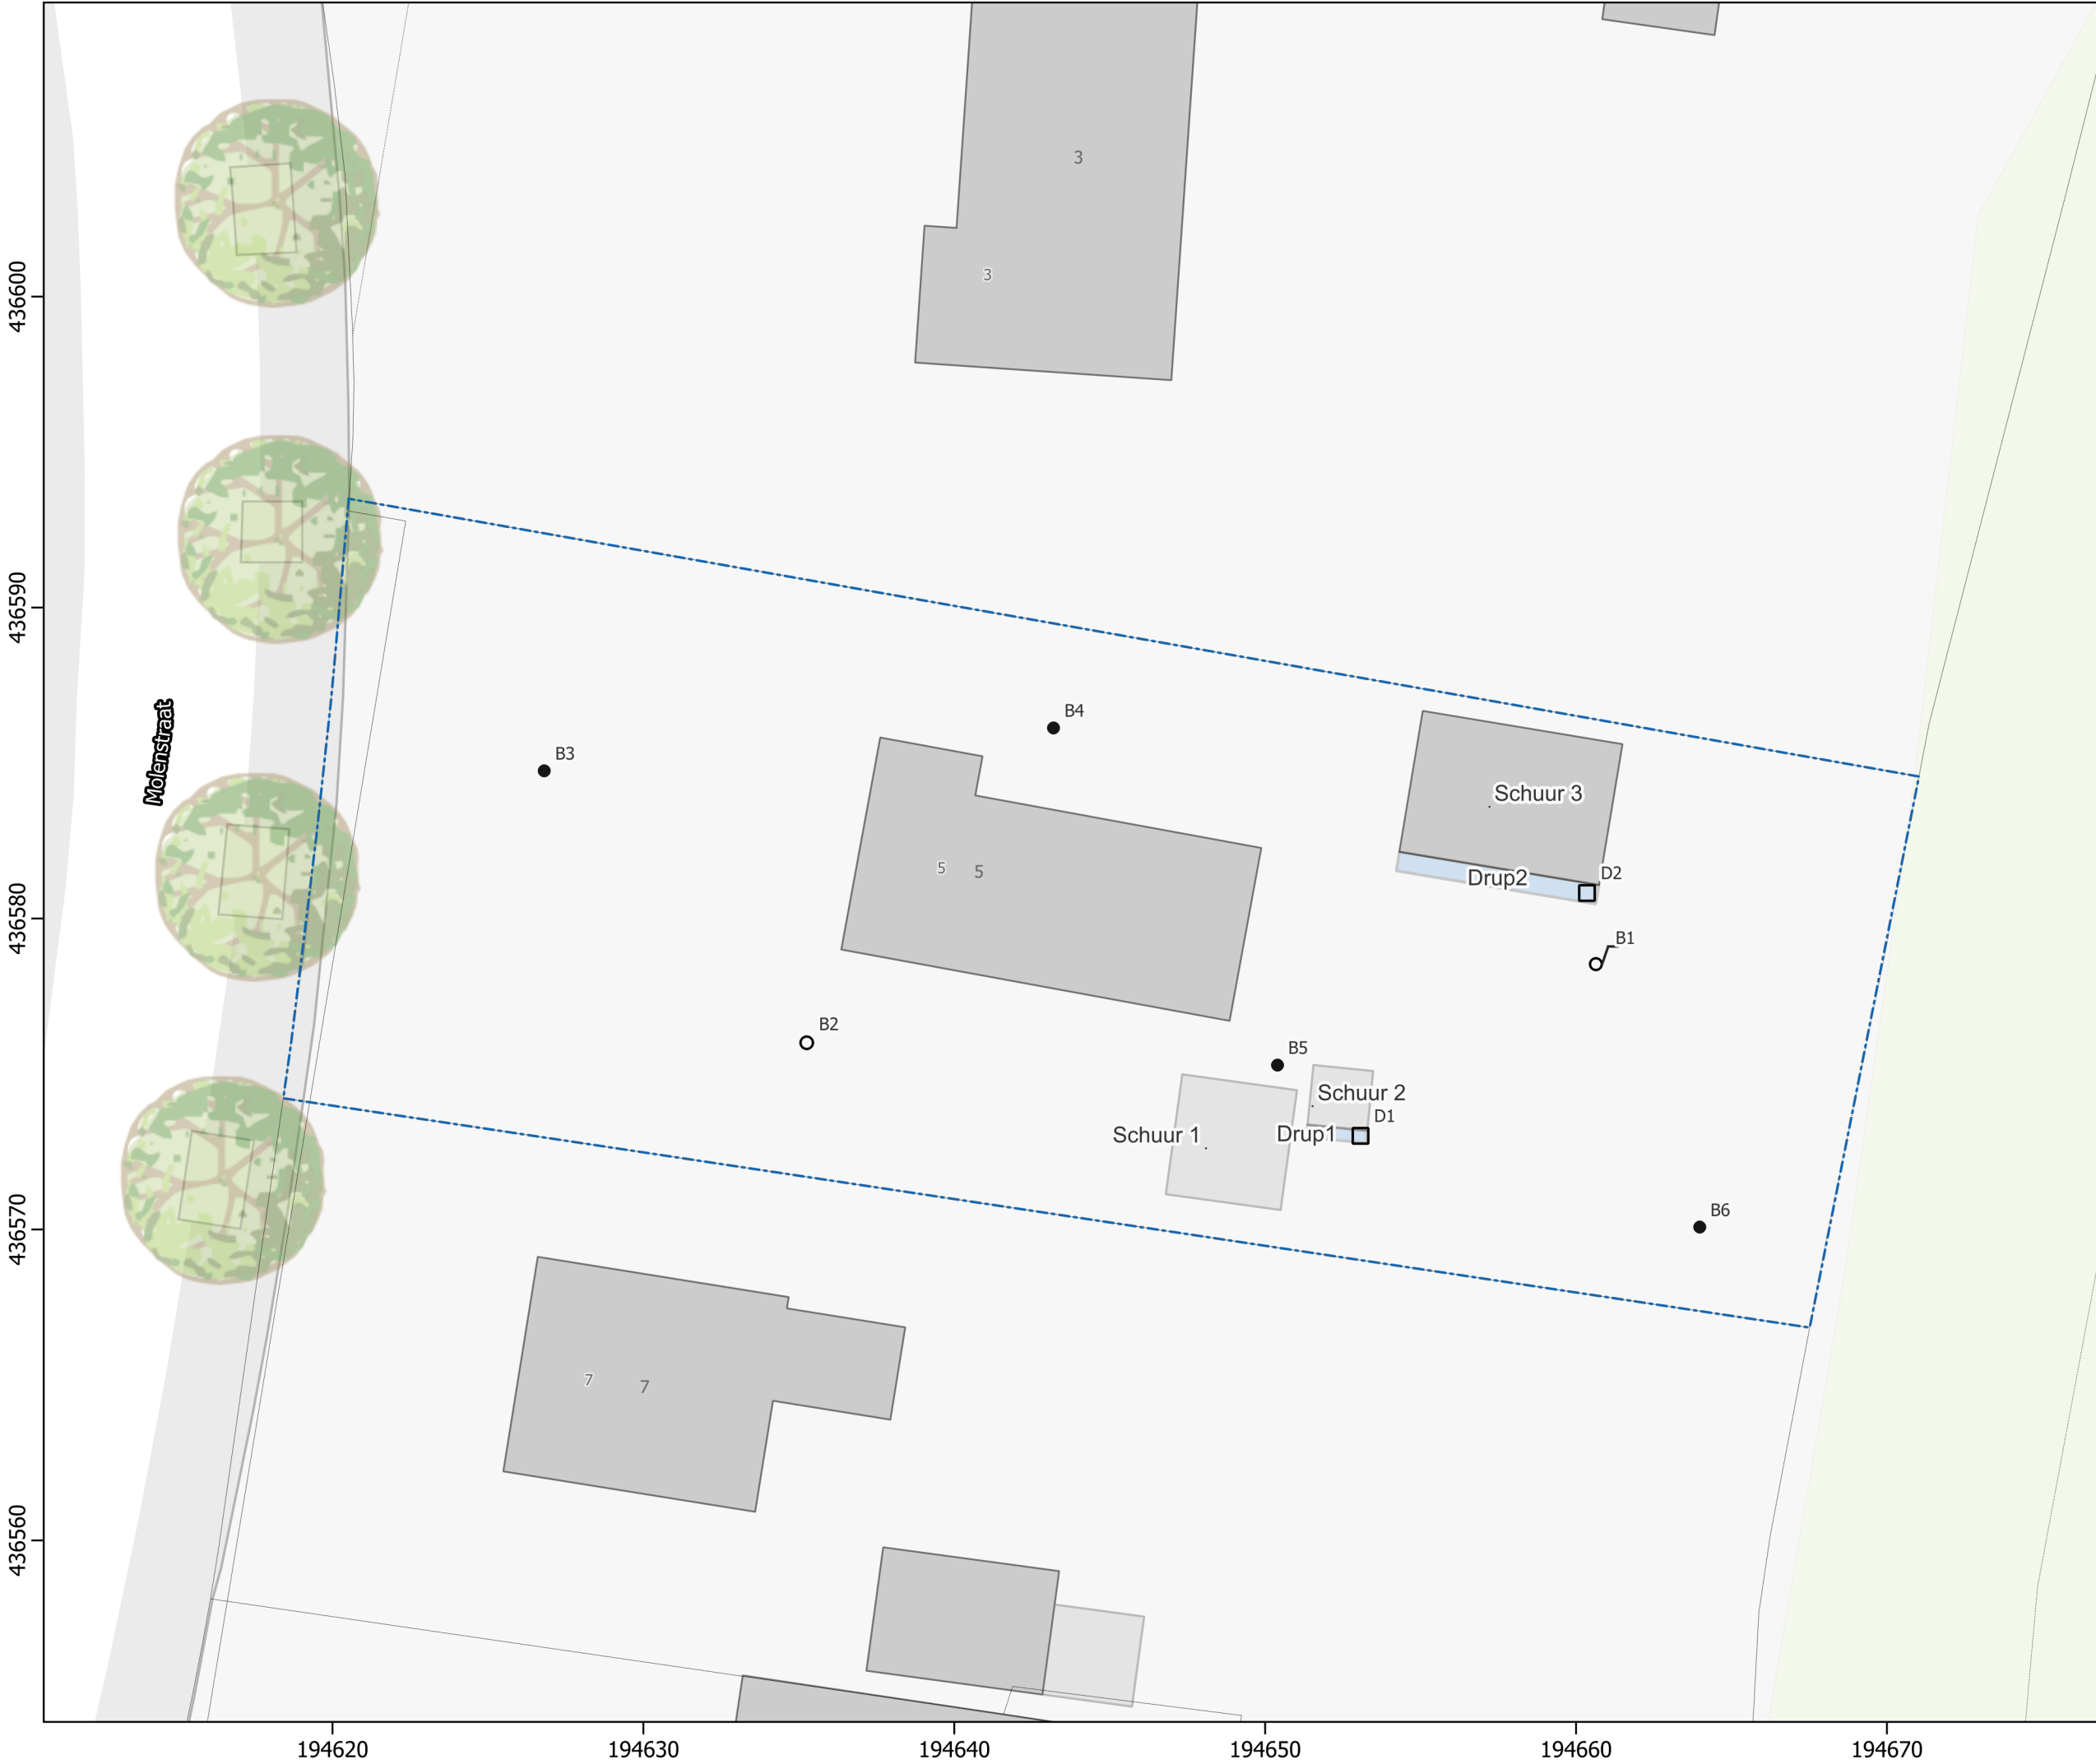
## Bijlage 7: Overzichtstekening veldwerkzaamheden

De bij de boringen opgeboorde grond is in trajecten van maximaal 50 cm bemonsterd, of anders afhankelijk van de veldwaarnemingen. De locaties van de monsterpunten zijn weergegeven in bijlage 7.

\* Op het boorplan in bijlage 7 staat het asbestgat (DRUP1) bij schuur 2 aangegeven als D1 en asbestgat (REGENPIJP) bij schuur 3 als D2.
